ИССЛЕДОВАНИЕ ВОЗМОЖНОЙ ПРИЧИНЫ ПОВРЕЖДЕНИЯ ЭЛЕКТРИЧЕСКИМ ТОКОМ ПОДШИПНИКОВ АСИНХРОННЫХ ТЯГОВЫХ ЭЛЕКТРИЧЕСКИХ ДВИГАТЕЛЕЙ ЭЛЕКТРОПОЕЗДОВ «ЛАСТОЧКА»

A STUDY OF POSSIBLE REASONS OF THE DAMAGE BY ELECTRIC CURRENT OF TRACTION INDUCTION MOTORS BEARINGS ONBOARD OF ELECTRIC TRAINS "LASTOCHKA»

Пустоветов М.Ю., Индылова Н.В.
Pustovetov M.Yu., Indylova N.V.

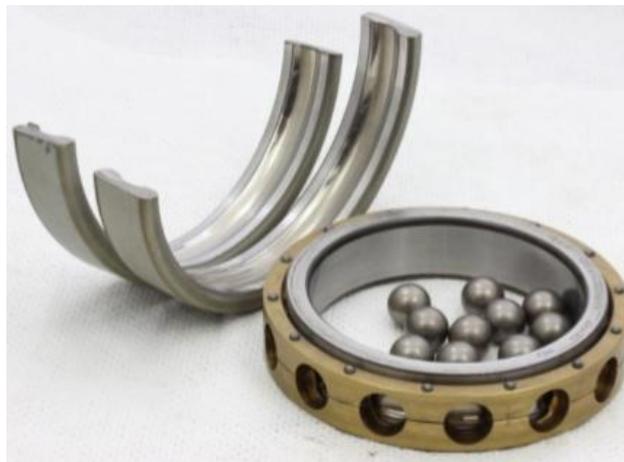
а)

гоны №1 и №5, они идентичны по конструкции, но подшипники асинхронных тяговых электродвигателей на вагоне №5 током не повреждаются). Несмотря на ряд проведенных исследований и принятых мер, повреждения подшипников продолжают проявляться при пробеге электропоезда в среднем 200000 км. Вид подшипника асинхронного тягового электродвигателя электропоезда «Ласточка» и его повреждений от протекания электрического тока показаны на рис. 1 (фото фирмы Siemens).

Рис. 1. Вид подшипника асинхронного тягового электродвигателя электропоезда «Ласточка» и его повреждений от протекания электрического тока: а - распиленный шариковый подшипник электродвигателя; б - повреждение от протекания тока в виде кратера на теле качения подшипника; в - повреждение внутреннего кольца подшипника в виде рифления поверхности

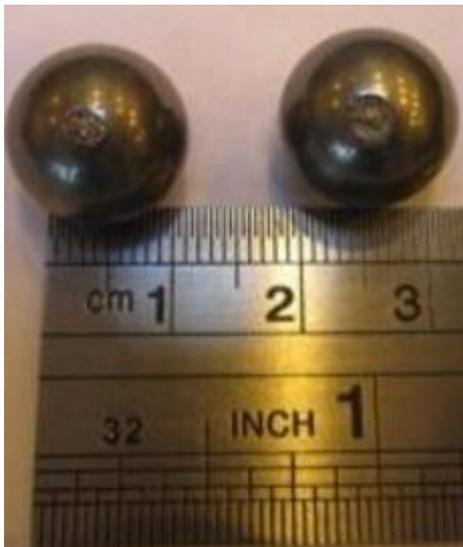
б)

Используя представленное на рис. 1, б изображение следов протекания тока на шариках подшипников, можно оценить площадь канала протекания тока. Диаметр токовых повреждений составляет 3...4 мм, а их площадь – $S = 6,75...12,56 \text{ мм}^2$. Допустим, что ток одновременно протекает через подшипник лишь в одной точке контакта. Величину тока, соответствующую пороговой плотности тока $J \geq 1 \text{ А/мм}^2$, можно определить как $I = SJ = 6,75...12,56 \text{ А}$. Зная величину сопротивления, через которое такой ток протекает, по закону Ома можно определить величину напряжения, вызвавшего его протекание. Так как сопротивление R изолированного подшипника велико, вычислим величину емкостного реактивного сопротивления:

С точки зрения решения проблемы, то есть нахождения относительно дешевого и удобного для практической реализации способа исключения повреждения изолированных подшипников асинхронных тяговых электродвигателей электрическим током, можно предложить использование с приводной стороны электродвигателя вагона №1 электропоездов валозаземляющих колец (shaft grounding ring) [6 - 8], оснащенных волокнами токопроводящей микрофибры, обеспечивающих контактный и бесконтактный токосъем с вращающегося вала. Эти кольца рекомендуются производителями для применения, в том числе, на электродвигателях, питаемых от преобразователей частоты, чтобы обеспечить путь с малым сопротивлением для протекания токов утечки, обусловленных напряжением вала, на землю, минуя подшипники.

Несмотря на то, что валозаземляющие кольца способны уберечь подшипники асинхронных тяговых электродвигателей электропоезда от протекания тока, это не решает окончательного решения проблемы, так как существует путь утечки высокочастотного тока на землю через тяговый редуктор, а не через штатное заземление. В этой связи целесообразно рассмотреть вопрос об использовании изолированных подшипников другого типа – с керамическими телами качения [1, 2]. По данным изготовителя их типичные значения электрической емкости примерно в 100 раз ниже, чем для подшипников с керамическим изоляционным покрытием. Это не позволит току утечки через подшипник достигать опасной плотности в 1 А/мм².
